银川经济技术开发区 宁夏龙祥新能源科技有限公司“11·27” 一般高处坠落事故调查报告

2023年11月27日13时许，银川经济技术开发区辖区宁夏龙祥新能源科技有限公司内发生一起高处坠落事故，造成1人死亡。

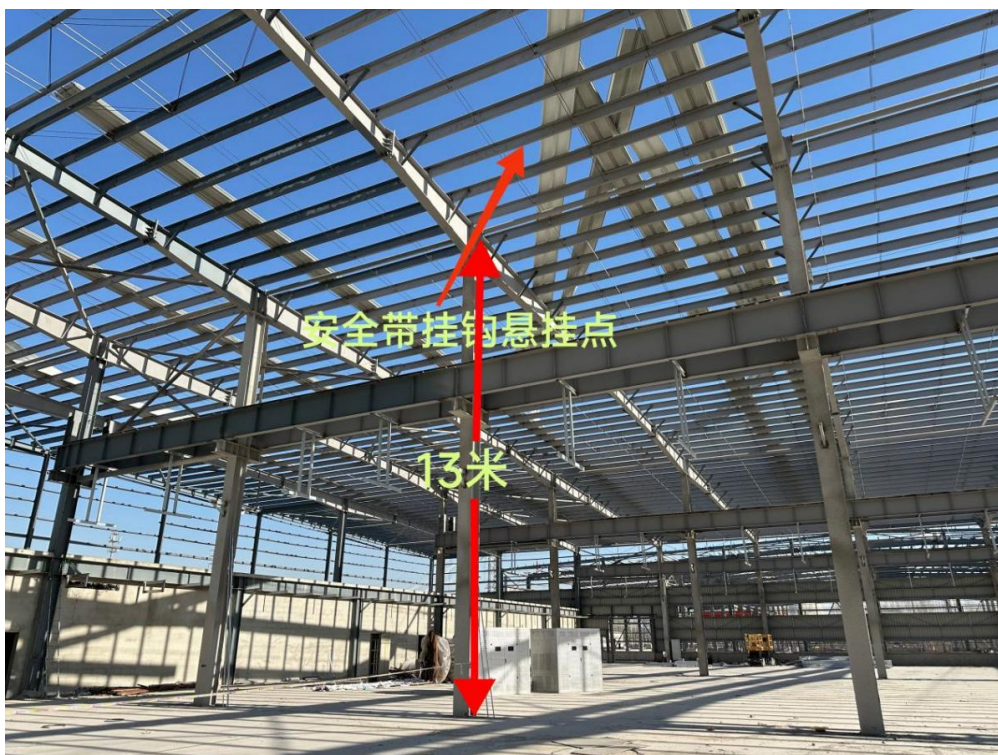
图 1-1

事故现场位于银川经济技术开发区六盘山路以南，文昌南街以西龙祥新能源公司年产 80 万吨光伏支架生产项目 101 生产车间钢结构厂房 Y-A4 轴/4-5 轴处，事故发生地点厂房高度约 13 米（图 1-1 所示），事故现场王某宇佩戴的安全带上端的安全绳绑在厂房横梁上、连接安全绳的缓冲器已经打开（图 1-2 所示），安全带的规格型号为区域限制（Q-Y）型（图 1-3 所示）、整体拉力为 2kN。

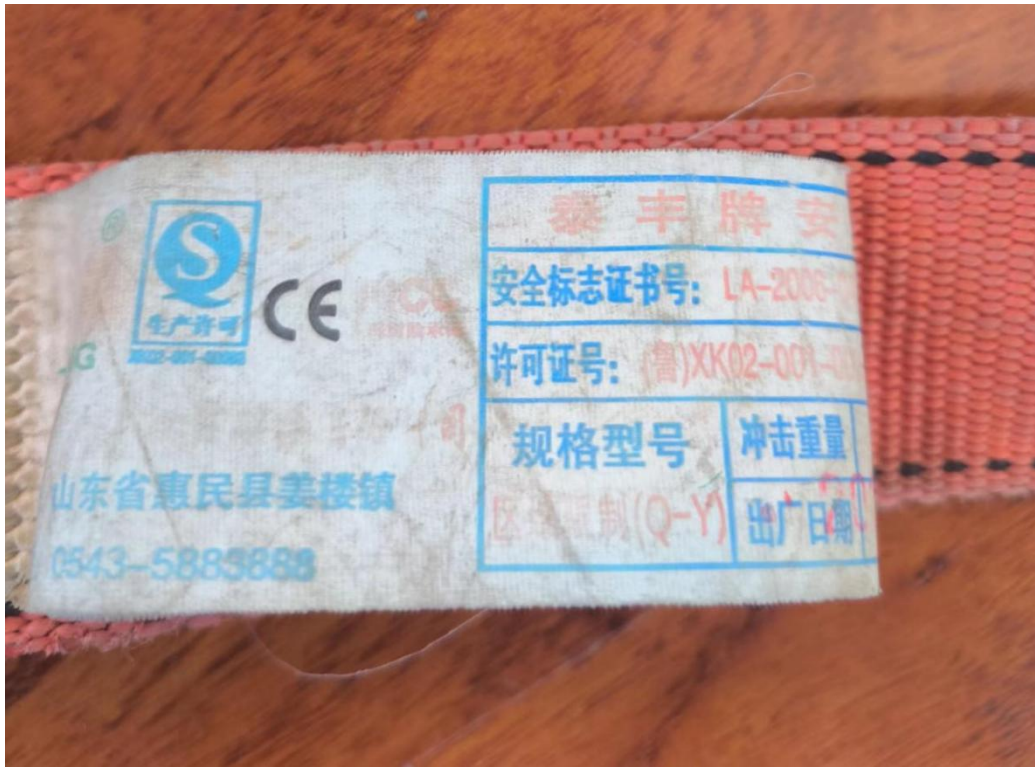
图 1-3

经调查，综合分析认定：龙建冶金公司未向作业人员提供符合高处作业要求的坠落悬挂用安全带^[1]，仅提供了不符合高处作业要求的区域限制用安全带^[2]，根据安全带测试要求，坠落悬挂用安全带承受的拉力应达到 $(15 \pm 0.3) \text{ kN}$ ^[3]，而王某宇佩戴的区域限制用安全带的整体拉力为 2 kN ；另外坠落悬挂用安全带要求安全带冲击作用力峰值应小于或等于 6 kN ^[4]，但区域限制用安全

带并没有该要求。因此龙建冶金公司未向作业人员提供符合高处作业要求的坠落悬挂用安全带，且徐某力在大风天气风力变小的时候，急于排除安全隐患，未能考虑到风力变化无常，在生产、作业中违反有关安全管理的规定，指挥尚未取得高处作业证的王某宇进行高处作业是事故发生的直接原因。

各项作业及作业中各环节的安全风险，为从业人员提供符合国家标准或者行业标准的劳动防护用品，并监督、教育从业人员按照使用规则佩戴、使用。要坚持人民至上、生命至上的发展理念，要把保护职工的生命安全与健康放在首位，谨记总书记“发展不能以牺牲人的生命为代价”的教诲，坚决杜绝事故发生。
